通学路危険箇所 <個別表>

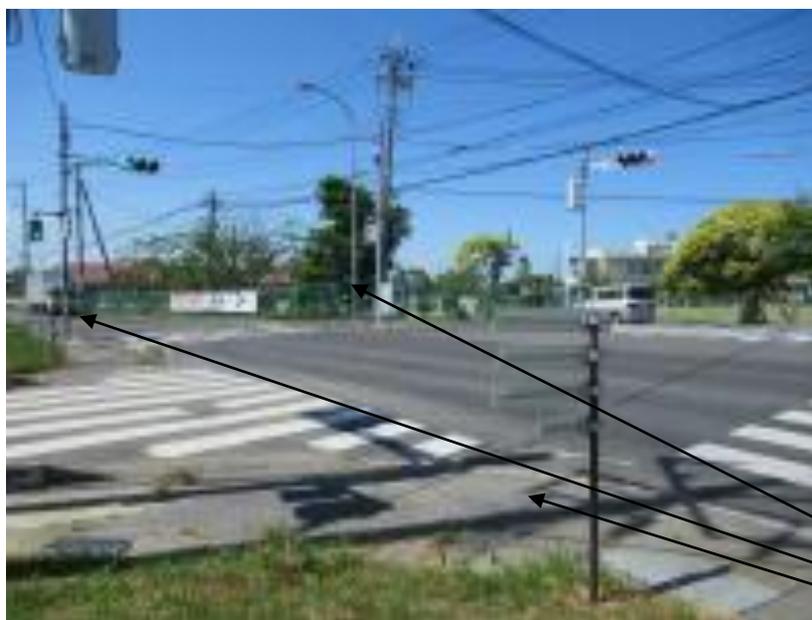
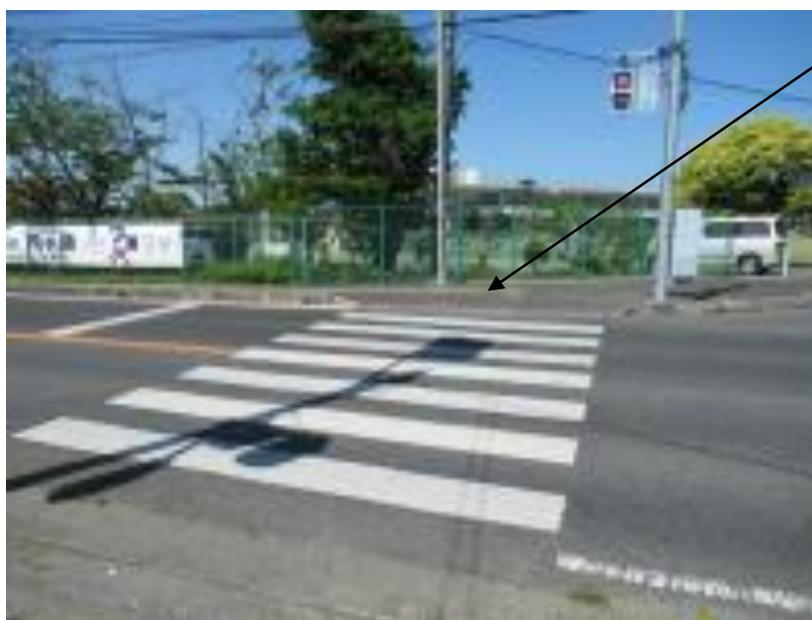
番 号	1
危険箇所・地域	東浪見小学校・東浪見こども園正門前交差点
要望事項	防護杭を設置してほしい
要望理由	信号待ちをしても防護杭がなく暴走車発生の場合は身を守るすべが無い。

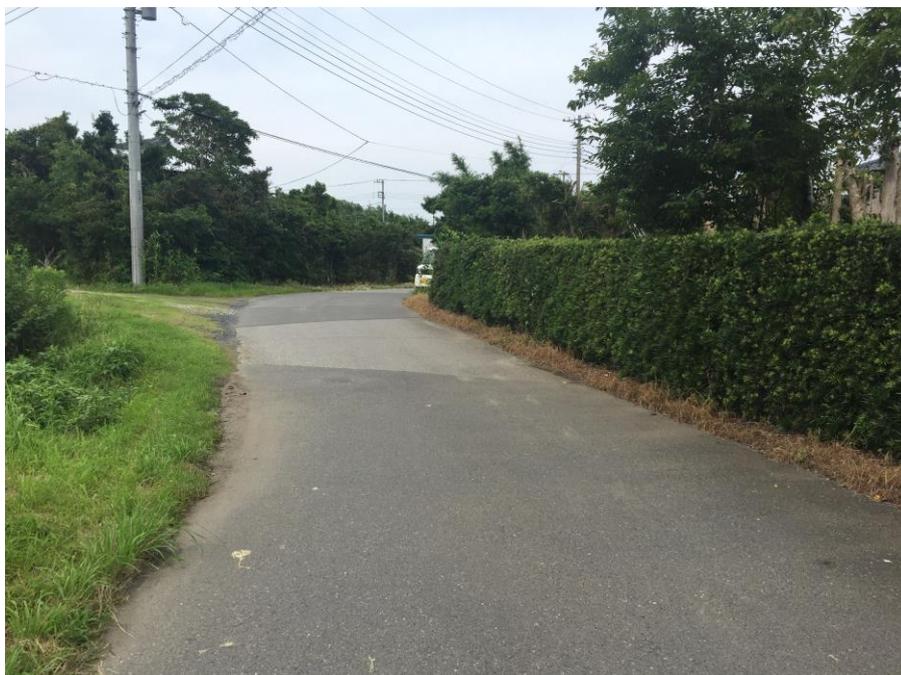
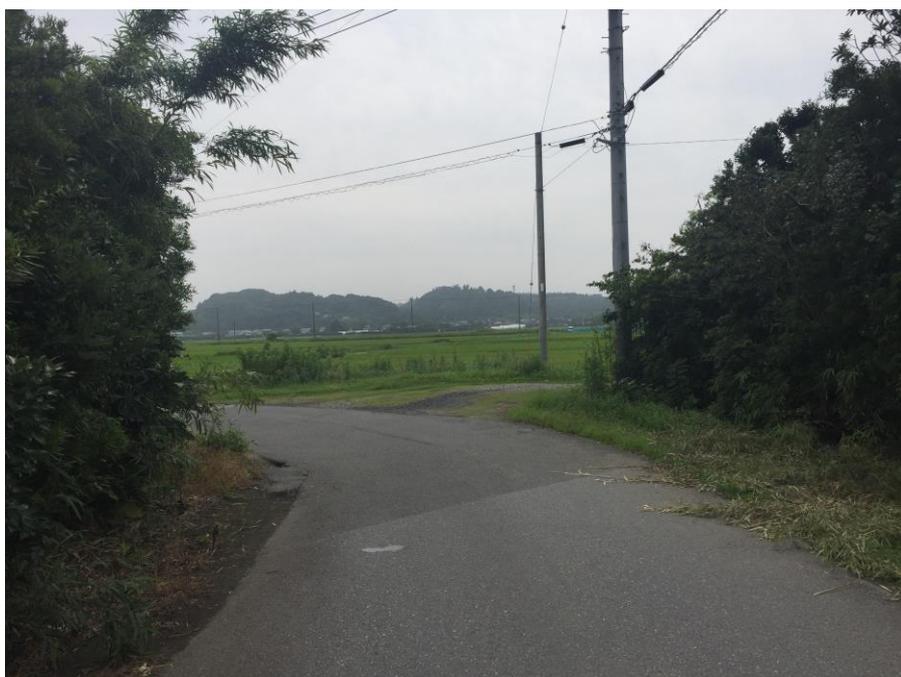
番 号	2
危険箇所・地域	たかはた付近カーブ
要望事項	カーブミラーの設置
要望理由	登校時下校時ともに見通しが悪く児童が危険な為。

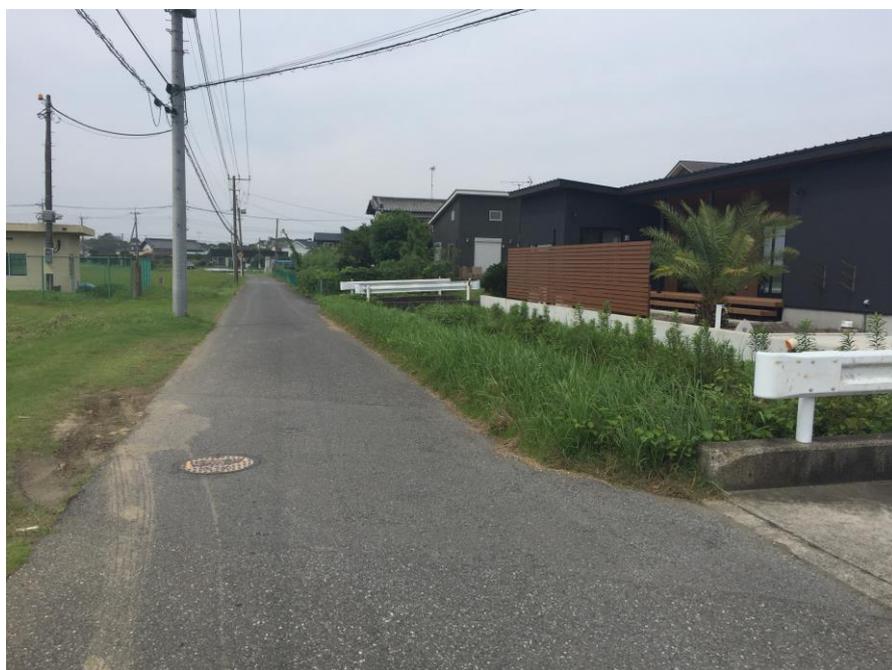
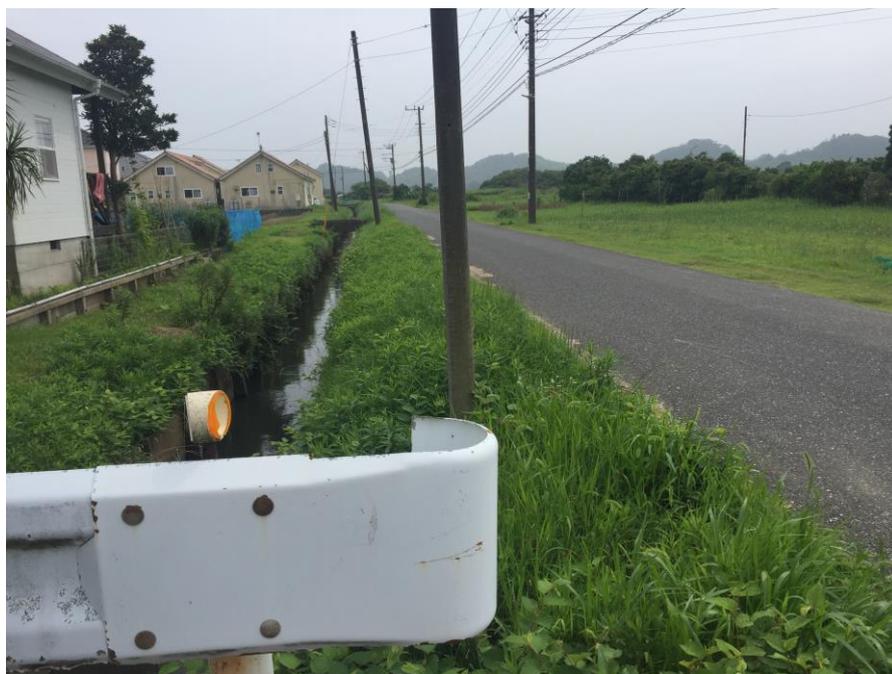
番 号	3
危険箇所・地域	大村住宅付近、用水路脇の道路
要望事項	ガードレール・フェンスの設置もしくは草刈
要望理由	昨年度自転車を運転していた女子児童が用水路に落ちた事例もある為、早急な改善を希望する。

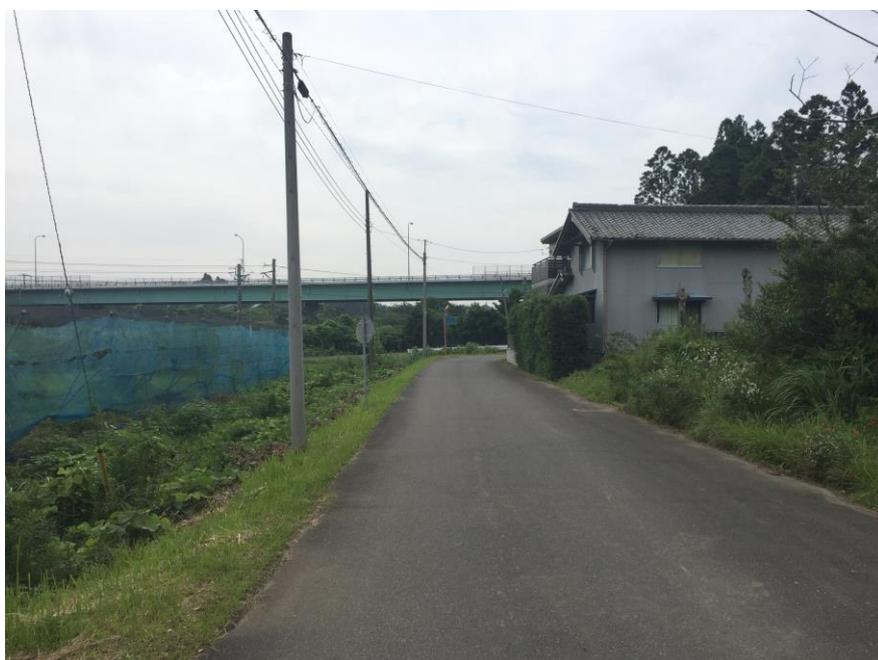
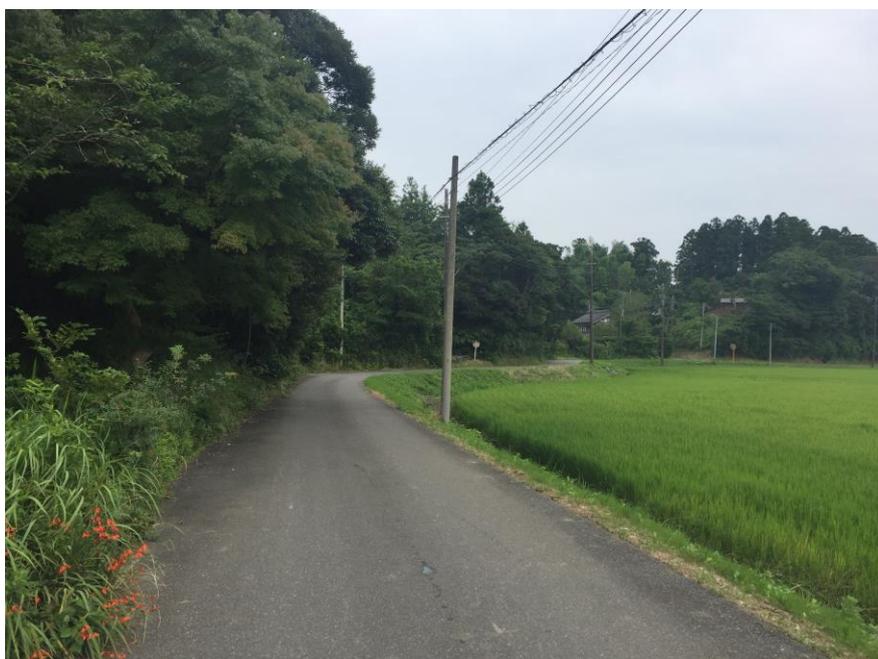
番 号	4
危険箇所・地域	綱田 田んぼ沿いの道
要望事項	防犯灯の設置
要望理由	近くに防犯灯が少なく、道も狭く危険な箇所である。
